# **АЛЬБОМ**

КАПИТАЛЬНОГО РЕМОНТА СКВАЖИН ИСТОРИЧЕСКОГО ФОНДА

#### Программа приведения исторических скважин в безопасное техническое и экологическое состояние

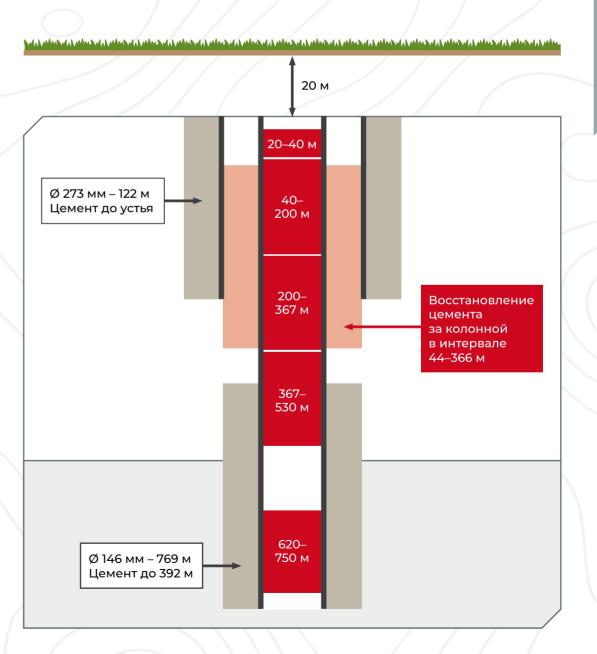
#### Схема скважины

Скважина № 15 Могутовского лицензионного участка ликвидировалась по IV категории [Правил ликвидации скважин], «по экологическим причинам», пункт «Г», как «расположенная в водоохранной зоне реки Боровка».

В соответствии с действующими правилами и разработанным проектом, при ликвидации скважины № 15 обсадные колонные (направление, кондуктор, эксплуатационная колонна) были срезаны ниже уровня донных осадков, в интервале 0–20 м. Устье скважины засыпано и спланировано.

Для работ по ликвидации этой скважины потребовалось отдельное проектное решение. По заказу НКНП оно

было разработано ООО «Оренбурггеопроект».
