# **АЛЬБОМ**

КАПИТАЛЬНОГО РЕМОНТА СКВАЖИН ИСТОРИЧЕСКОГО ФОНДА

#### Программа приведения исторических скважин в безопасное техническое и экологическое состояние

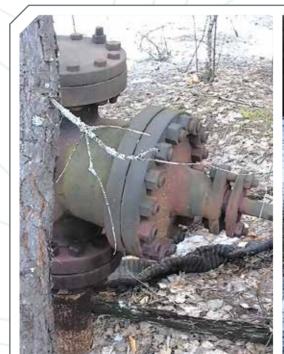
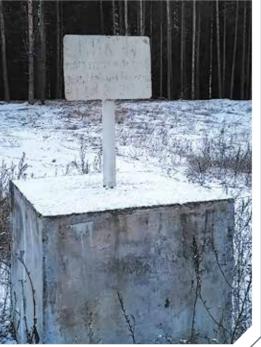
### 18-Г Могутовская

ЛИКВИДИРОВАНА

20.06.2019 г. – 17.07.2019 г.

9,7 млн руб. с НДС

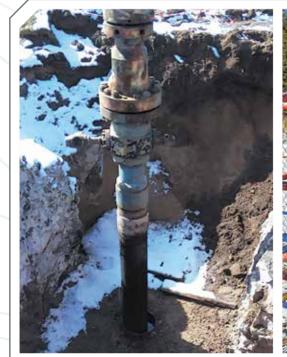
### 105 Могутовская

ЛИКВИДИРОВАНА

-13.08.2020 г. – 10.09.2020 г.

11,9 млн руб. с НДС

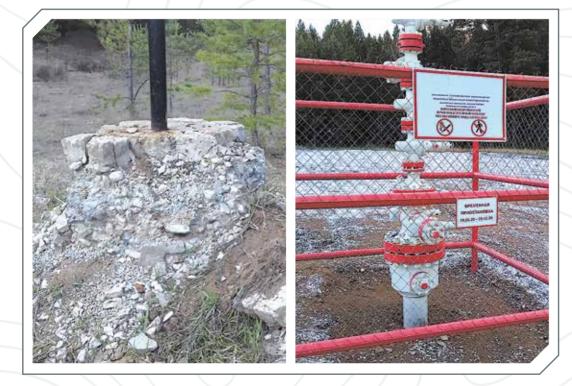
### 203 Могутовская

ЛИКВИДИРОВАНА

17.07.2019 г. – 26.05.2020 г.

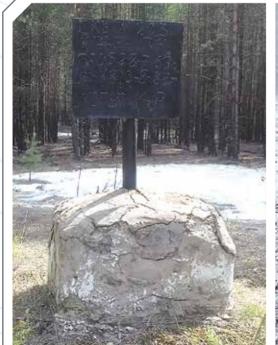
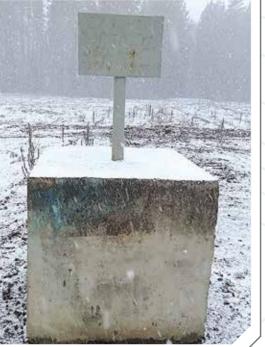
### 211 Могутовская

ЛИКВИДИРОВАНА

03.09.2019 г. – 01.08.2020 г.

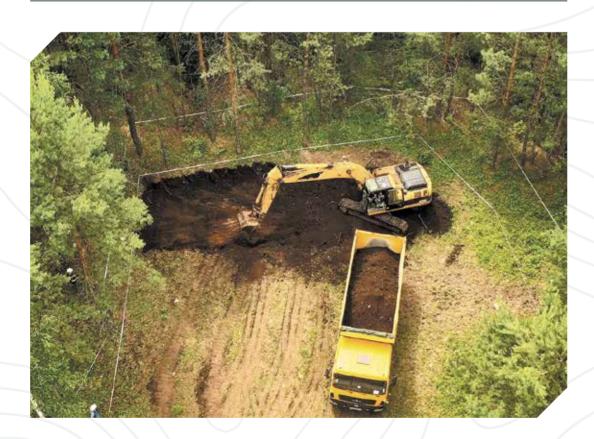
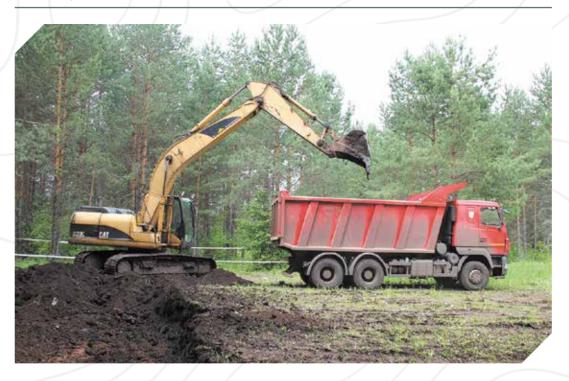
#### Ликвидация исторических шламовых амбаров

Более 1500 м<sup>3</sup> загрязненного грунта вывезено за пределы бора
